## Diagnostics Immobiliers

Numéro de dossier : S19/IMO/2543/DPI  
Date du repérage : 21/08/2019

Adresse : ..... **9 Rue Praneuf**

## Rapport de mission de repérage des matériaux et produits contenant de l'amiante pour l'établissement du constat établi à l'occasion de la vente d'un immeuble bâti (listes A et B de l'annexe 13-9 du Code de la Santé publique)

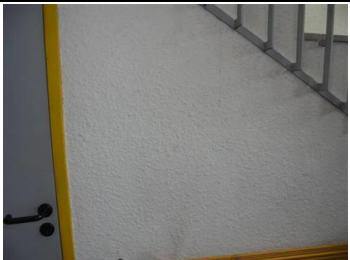
Localisation	Identifiant + Description	Photo
REZ DE CHAUSSEE - Hall	<p>Identifiant: M002-P002 Description: Enduits projetés Liste selon annexe.13-9 du CSP : B</p>

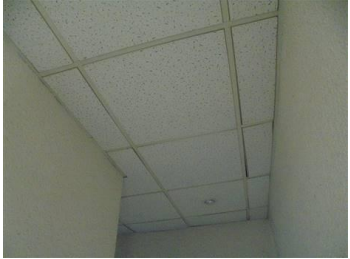
1ER ETAGE	<p>Identifiant: M003-P003 Description: Faux plafonds Liste selon annexe.13-9 du CSP : A</p>

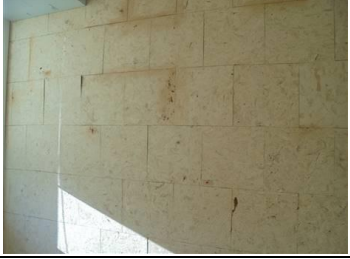
1ER ETAGE - Bureau 7; 1ER ETAGE - Bureau 8	<p>Identifiant: M004-P004 Description: Revêtements durs (liège)</p>
