**RAPPORT ANNUEL «Année 2018»  
DU DELEGATAIRE**

**AGGLOMERATION DE VALENCE  
ROMANS AGGLO  
STATION D'EPURATION DE  
VALENCE**

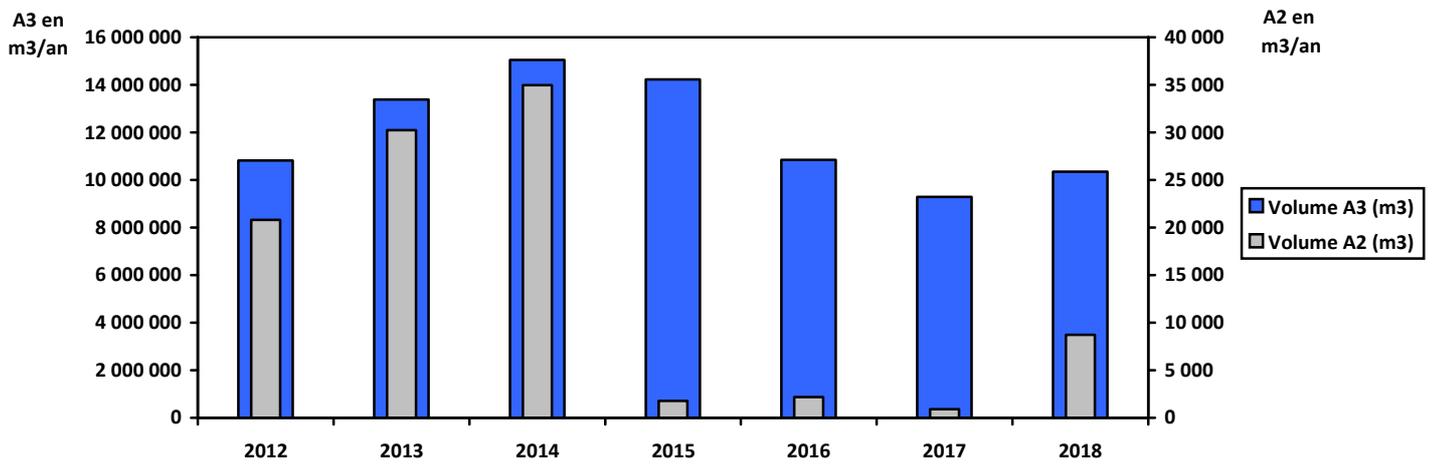
Figure 3 - Evolution des volumes entrants

Augmentation importante du volume déversé en tête de station suite à un problème technique de l'automate de relevage. La valeur reste malgré tout bien en dessous des volumes observés 4 ans en arrière. La reprise des régulations de gestion du relevage entrée station prend tout son sens.

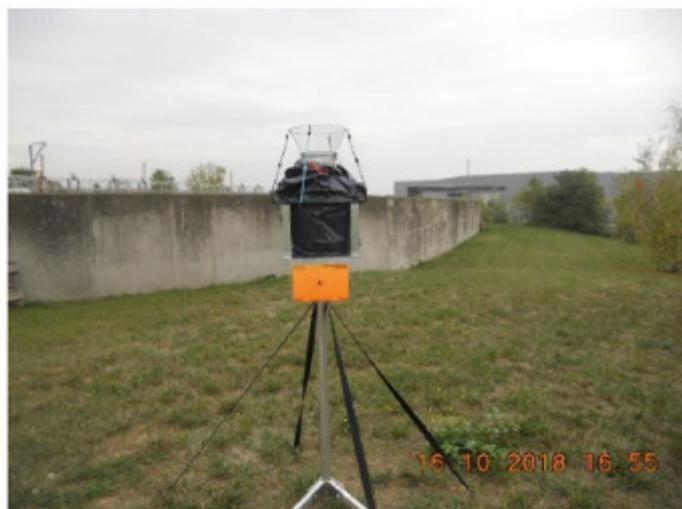
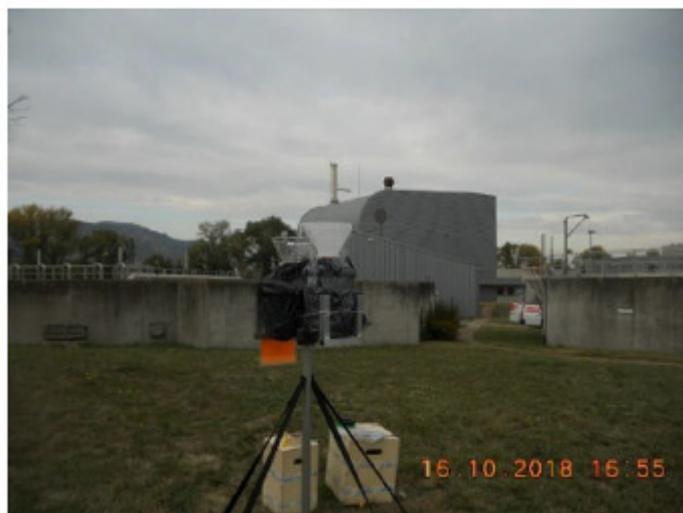
Jauge Owen utilisée par Biotox au point A' :

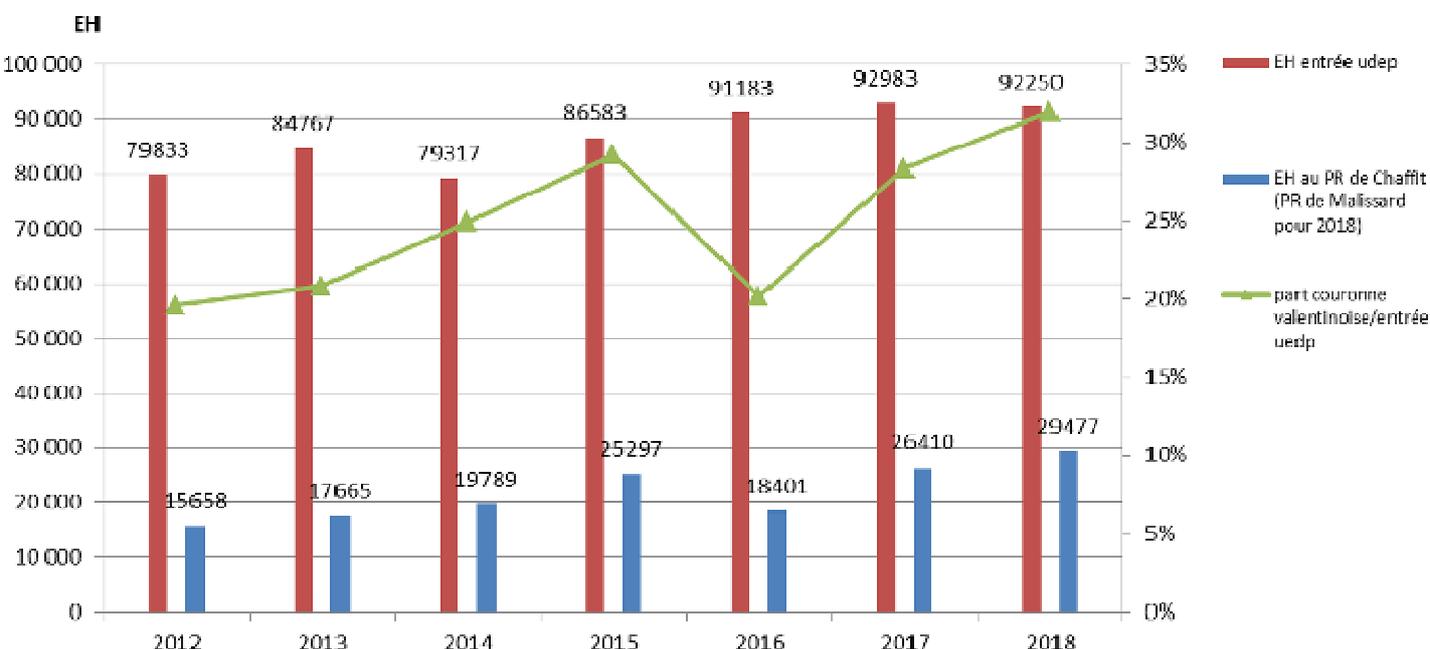
Evolution de la charge en entrée de l'Udep en Equivalents Habitants (EH), de la charge mesurée au PR de Malissard et de la contribution de la couronne valentinoise depuis 2012 :

On observe une augmentation globale des charges mesurées au poste de relevage de en amont de l'Udep (Malissard ou Chaffit), avec une contribution des apports de la couronne valentinoise en légère augmentation en 2018 par rapport à 2017.

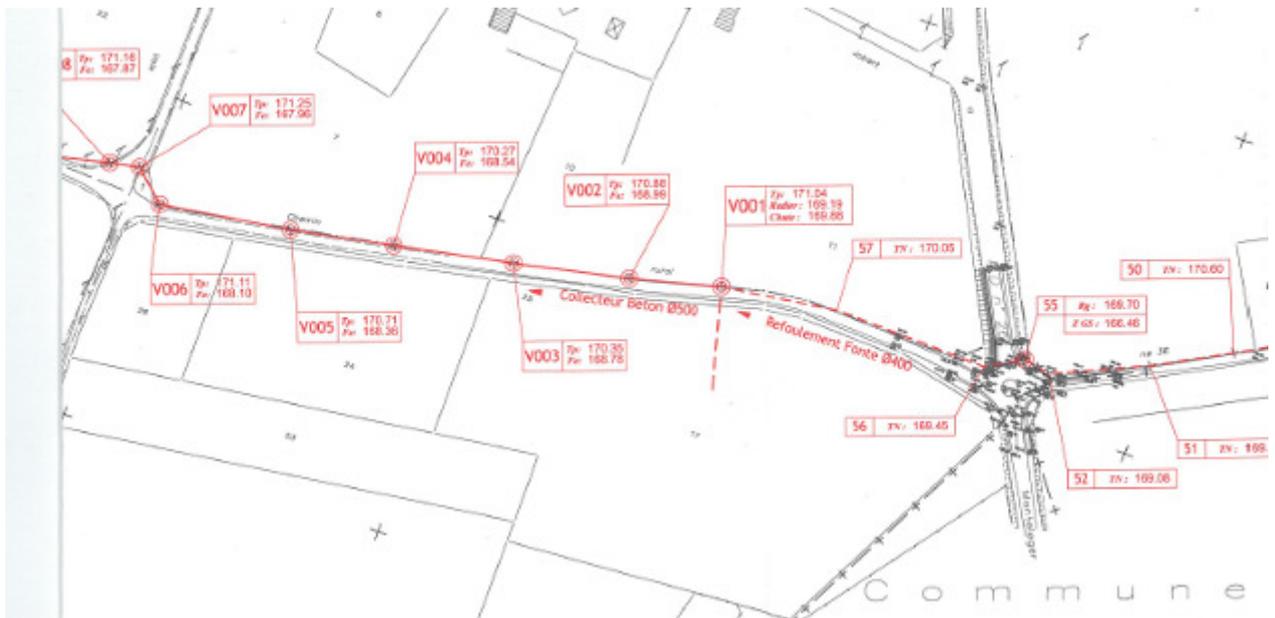
Le 30-03-18, monsieur julien Roux nous signale un effondrement sur l'émissaire béton de diamètre 500, chemin de Paillassier. En raison des conditions météo et de la circulation (délestage de l'échangeur Valence sud), il est procédé à une mise en sécurité de l'endroit. L'écoulement n'est pas interrompu. Le risque de bouchage est faible. Une demande de Dict est immédiatement réalisée pour programmer une intervention le mardi 03-04-18. En l'absence du retour des autorisations le chantier de fouille sera décalé au jeudi 05 Avril.

L'effondrement est localisé entre les regards V001 et V002.

Les regards amont, aval sont fortement dégradés.

Cette réparation est provisoire. Il est nécessaire de prévoir une reprise de la canalisation jusqu'au regard V005 au plus tôt. Cette réparation passera par des changements de canalisation pour les parties les plus en amont et éventuellement du chemisage pour la partie avale. Les tampons sont également à changer car très corrodés.

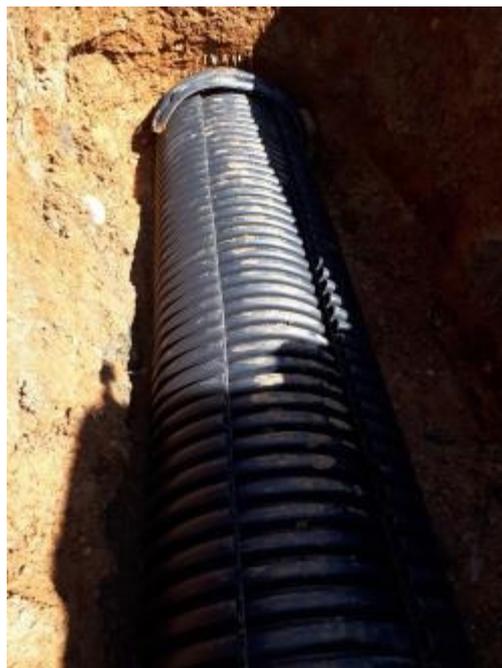
Une coquille pvc a été placée au droit de la canalisation et 2 renforts calés sur les côtés

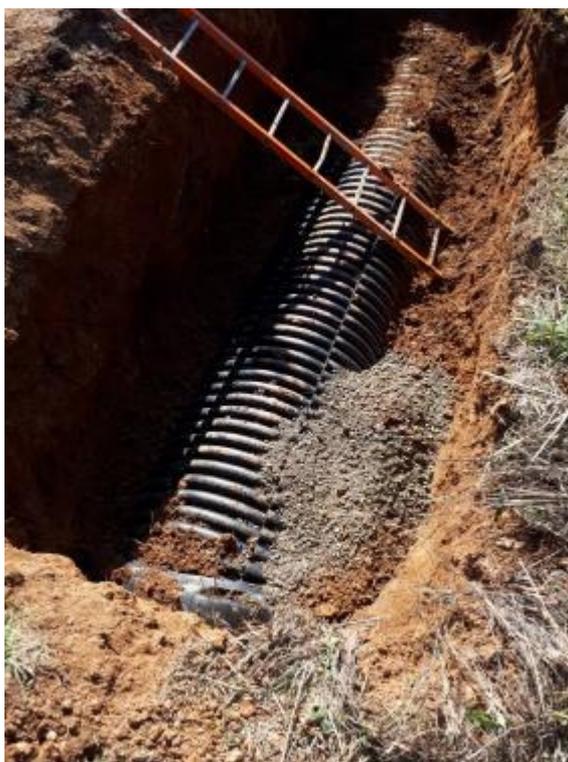
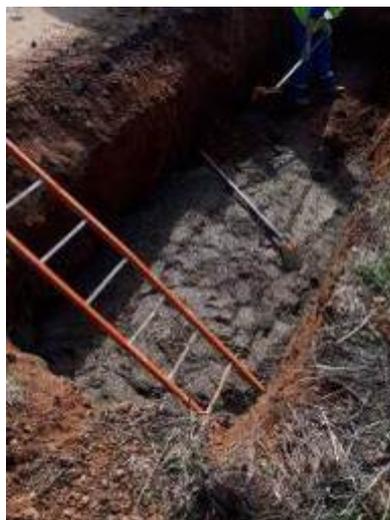
La canalisation est ainsi reconstituée en perdant un minimum de diamètre. Le béton est déversé sur les coté et le dessus de la coquille.

La fouille sera comblée pour finir avec du 0-30 et de la terre végétale.

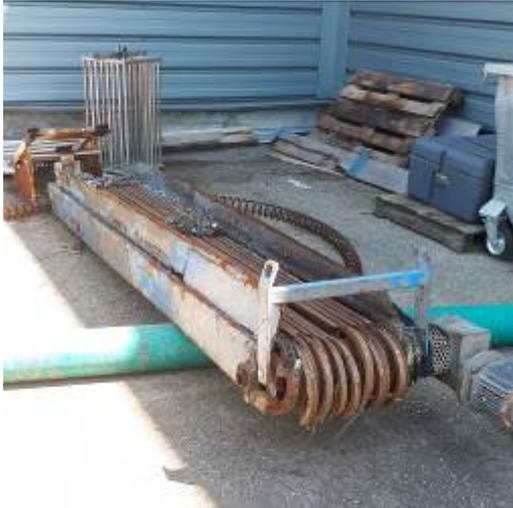
Ancien dégrilleur

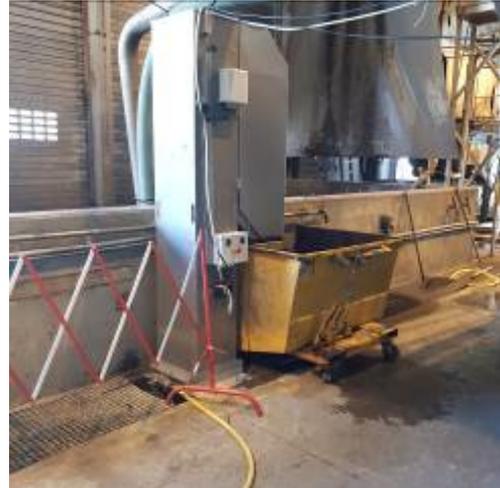
Nouveau dégrilleur FB Procédé

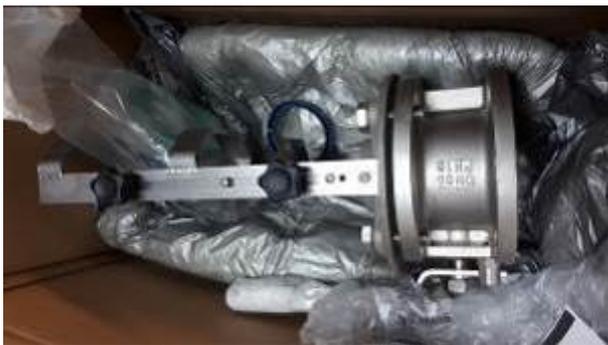
Sonde mesure de la matière en suspension

**Mise place sonde MES en amont centrifugeuse afin de piloter la déshydratation en fonction de la concentration réelles des boues**

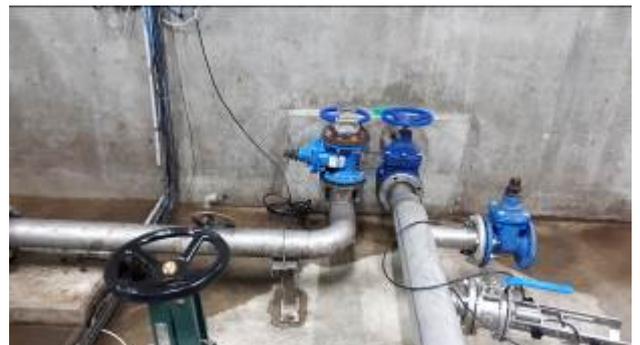
Sonde installée

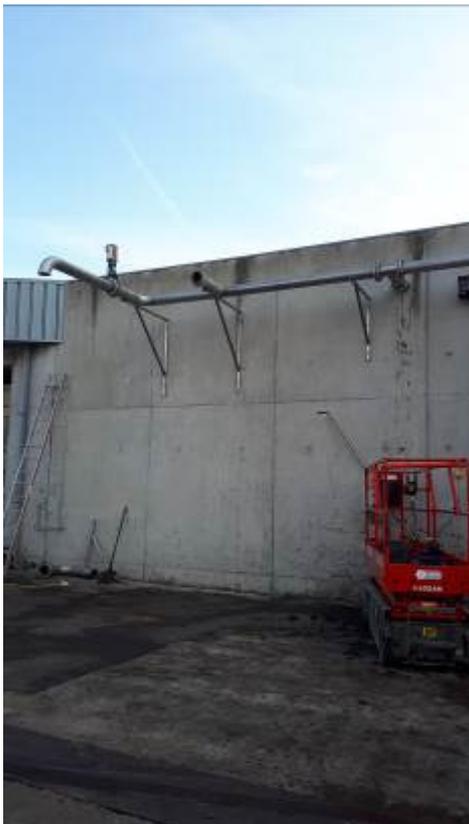
Montage du réseau

**Réalisation d'un système de remplissage automatisé des bennes semi-remorque pour le compostage**

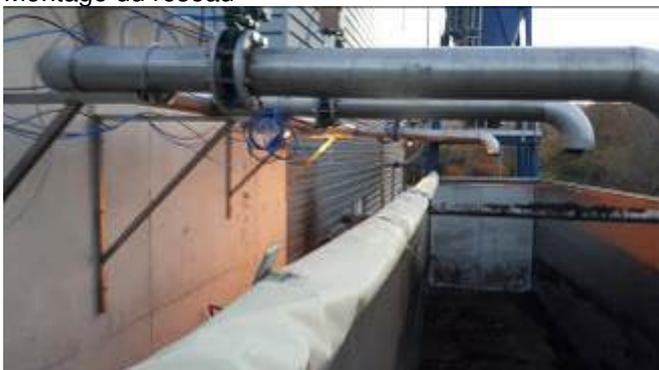
Canalisation en attente de traçage et calorifugeage

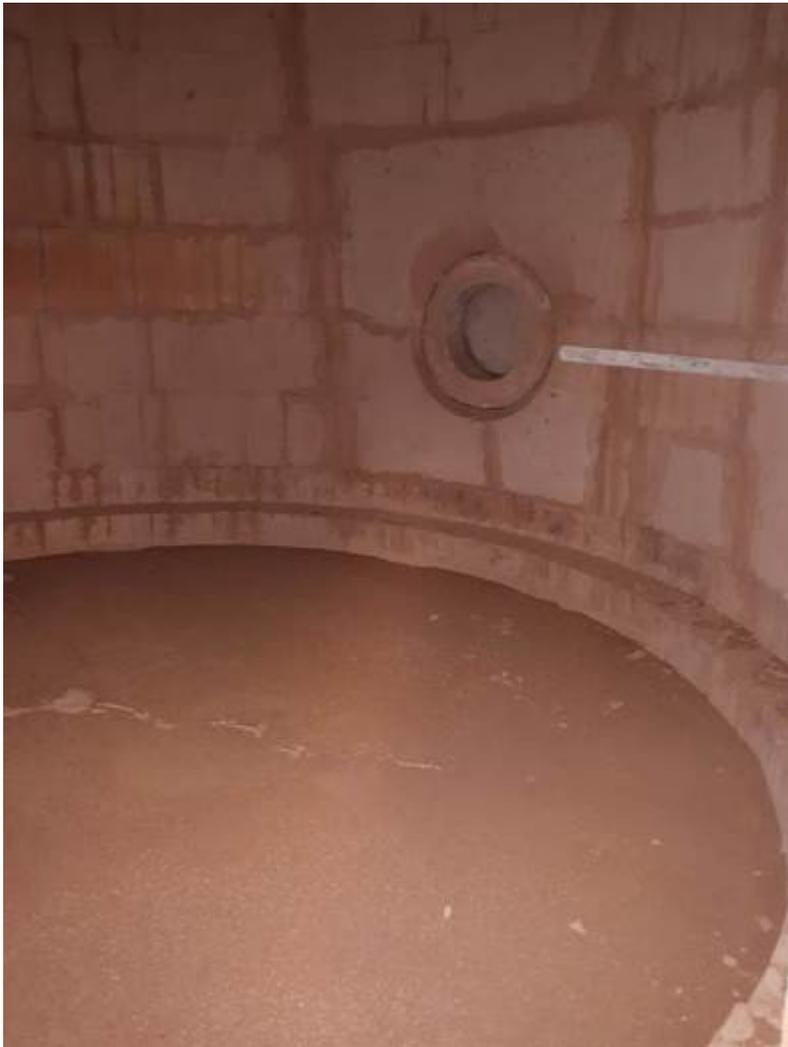
Depuis la première chauffe du four lors de sa construction, la sole de la boîte à vent était suivie à chaque arrêt froid. Une fissure sur toute sa longueur faisait l'objet d'un nettoyage systématique et d'un renforcement à la fibre avant chaque relance.

Suite à cet arrêt, il a été remarqué une remontée de la sole dans la partie centrale de la boîte à vent. De part ce mouvement les tolérances périphérique de dilatation au niveau du briquetage n'étaient plus respectées.

*fente visible au niveau de la sole*

La sole a été cassée, évacuée et recoulée en trois fois. De la fibre à la périphérie permettra de respecter les jeux de dilatation.

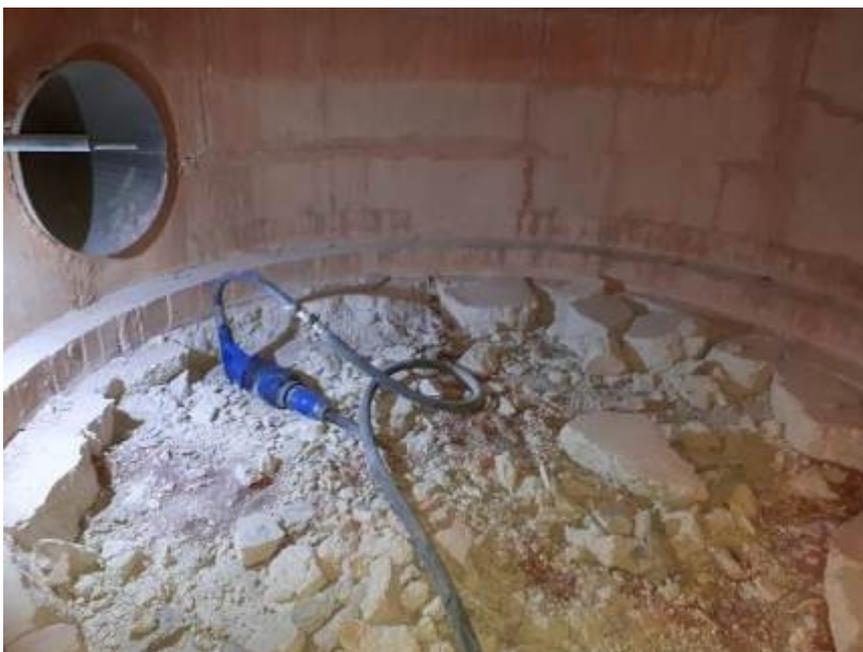
*Casse de la sole*

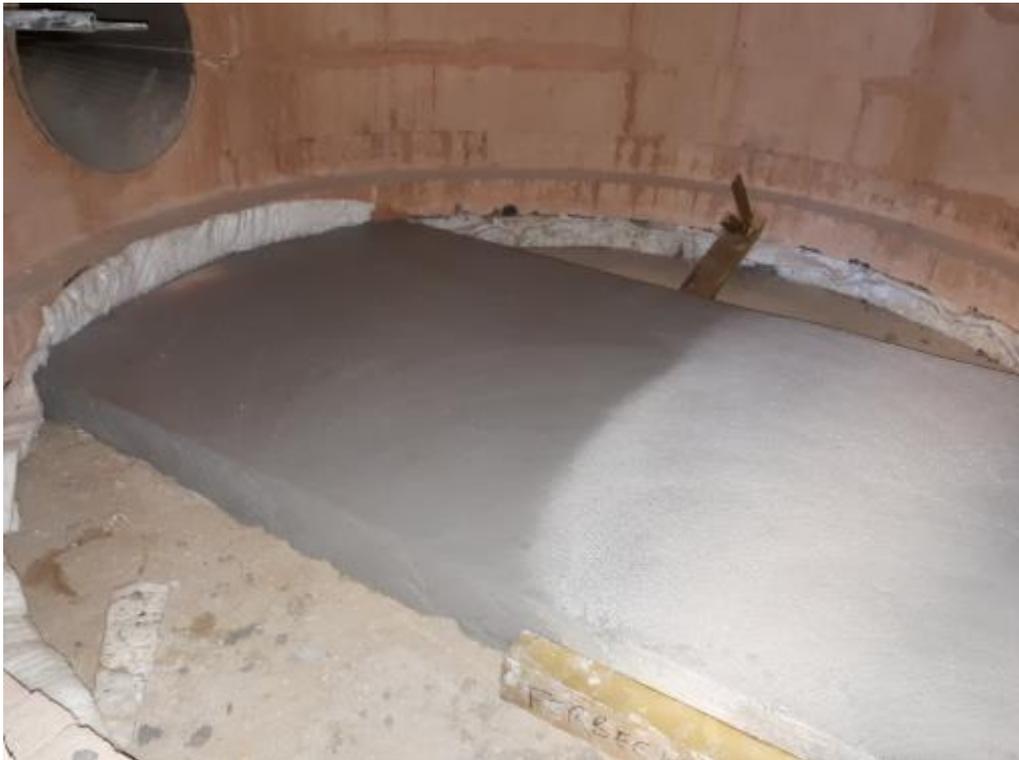
***Coulage d'une nouvelle sole***

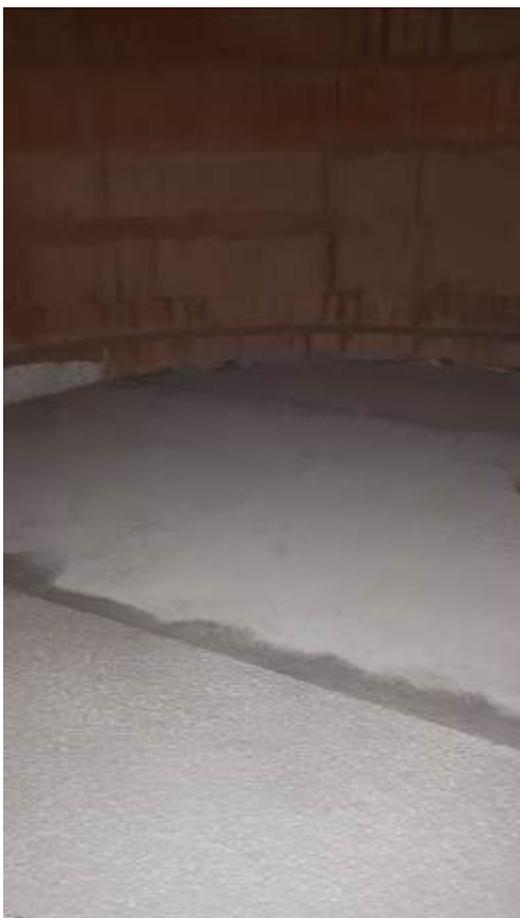
***Sole de la boîte à vent terminée***

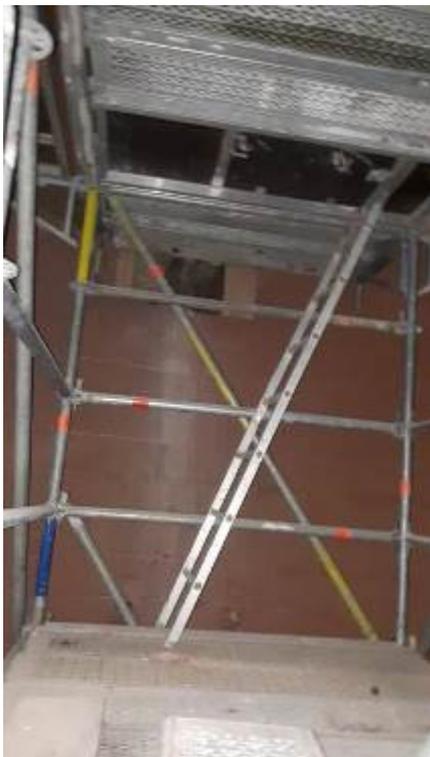
Dans le réacteur l'échafaudage permettant l'accès à la voute a été monté, il permettra le nettoyage et la reprise de tous les joints fibres.

***montage d'un échafaudage à l'intérieur du four***

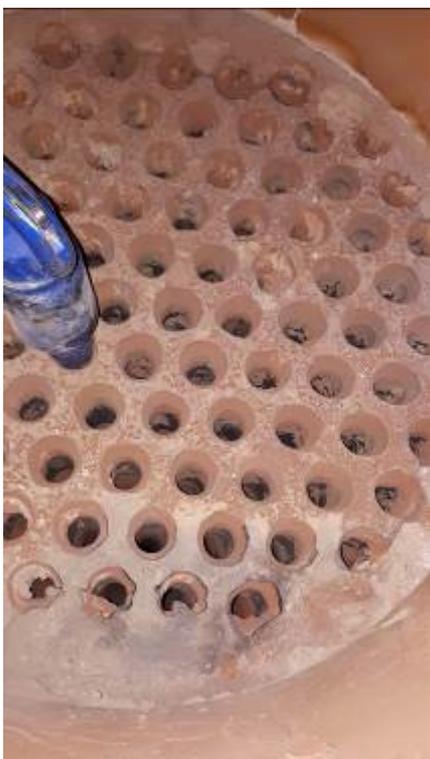
Dans l'économiseur le plancher des trompettes est en cours de casse, les gravas évacués.

***casse du réfractaire entre les trompettes***

Le remplacement des trompettes périphériques était un des objectifs de cet arrêt. Après avoir cassée la dalle il a été décidé suite de les conserver en l'état. Les plus éprouvées ont été détordues avant coulage d'une nouvelle dalle de protection de la plaque à tubes.

Le coulage de la nouvelle dalle et les anciennes trompettes assureront la protection des soudures des tubes.

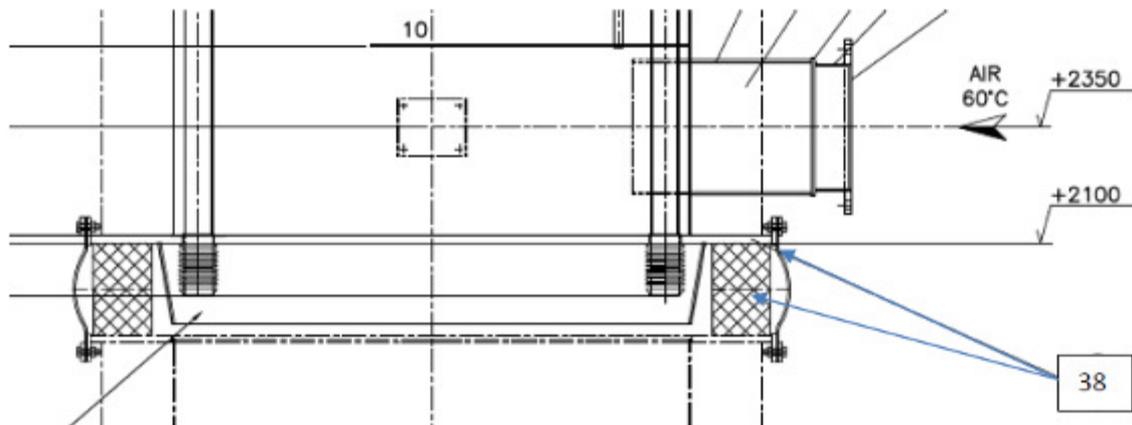
Le compensateur souple de l'économiseur a été changé

### ***compensateur souple économiseur***

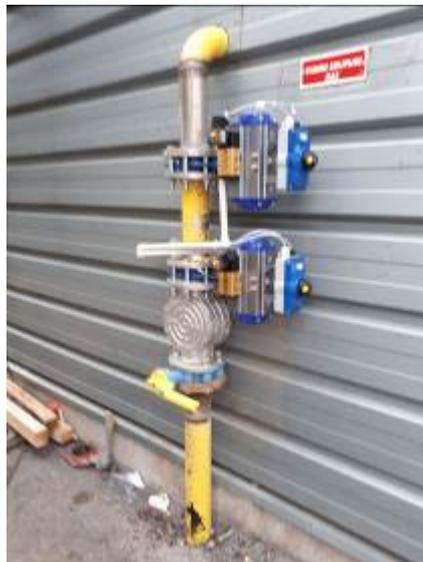
Travaux de sécurisation de l'alimentation en gaz naturel du four : mise en place d'une sécurité primaire de coupure automatique de l'alimentation gaz.

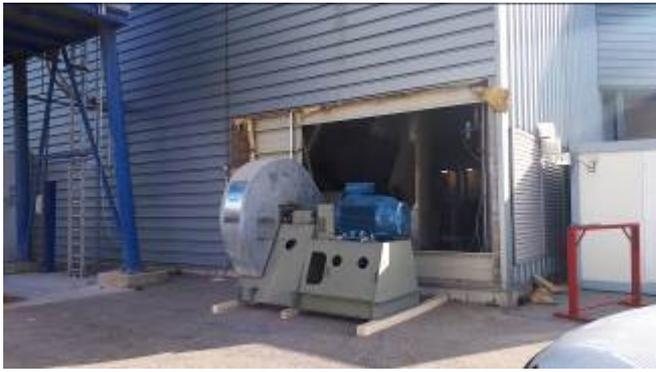
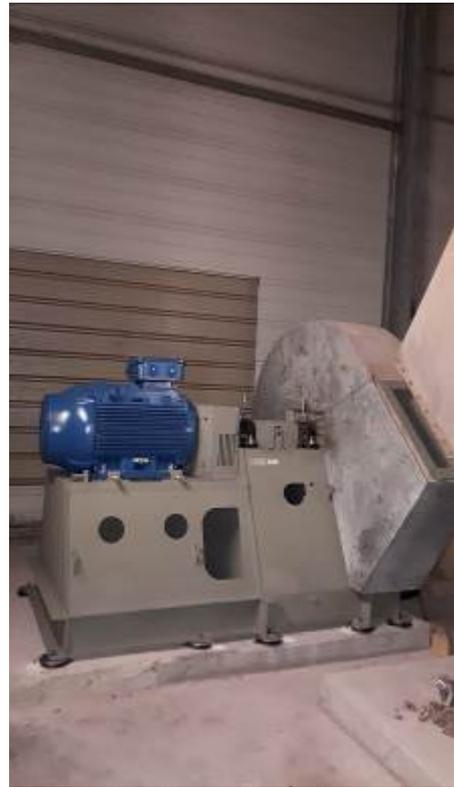
Renouvellement du ventilateur de tirage

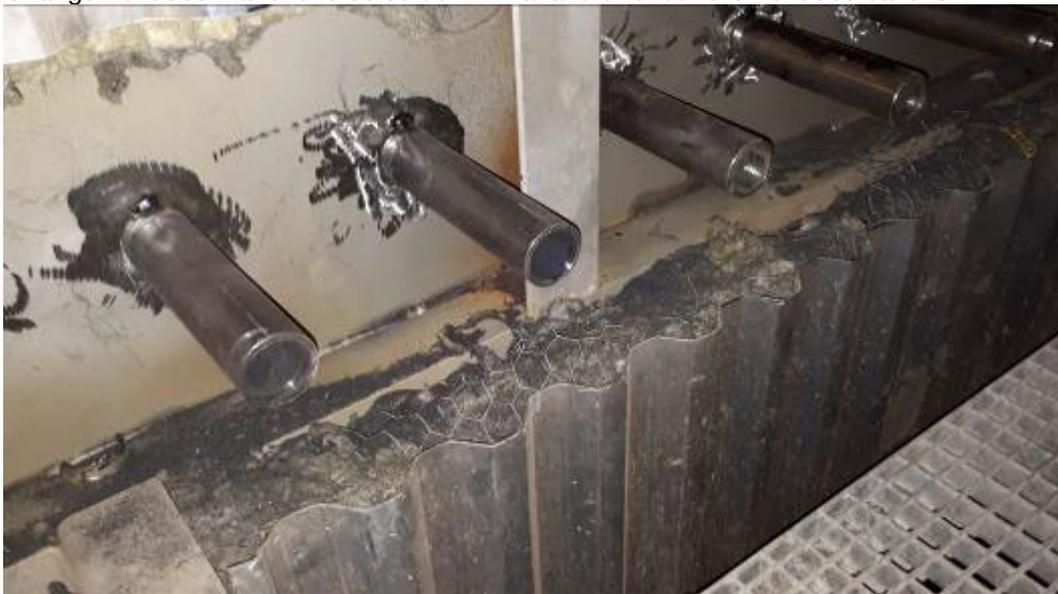
Changement des manchons de sortie FAM avant le renouvellement des ballons

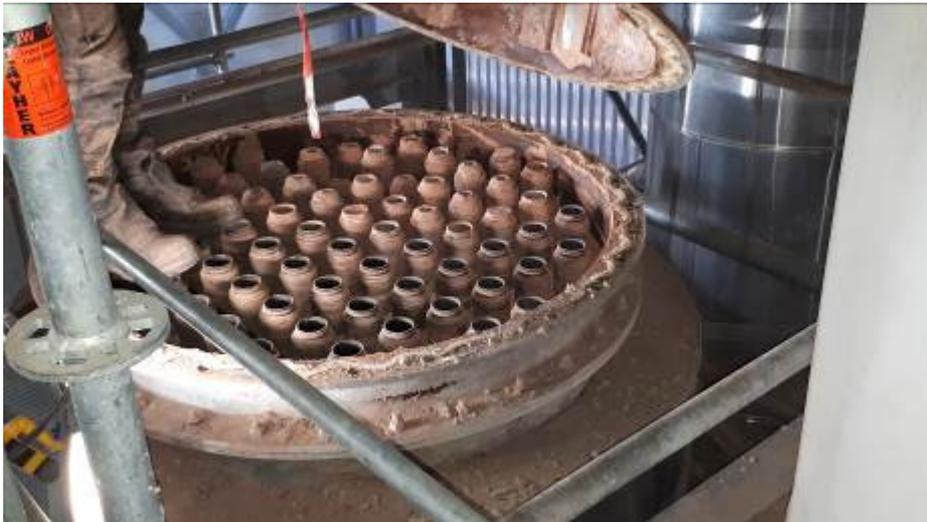
Démontage de la partie supérieure de l'échangeur avant remplacement des tubes de fumées

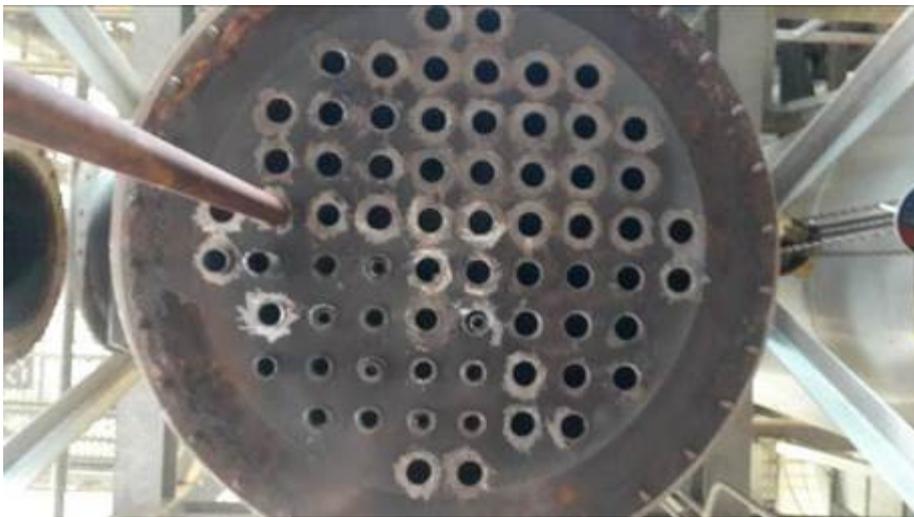
Changement des tubes de l'échangeur

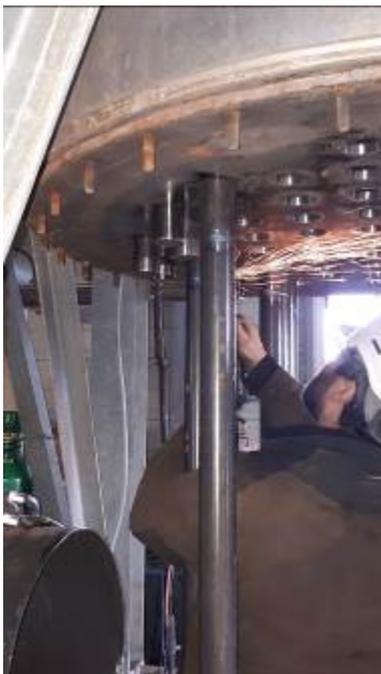
Soudage des nouveaux tubes

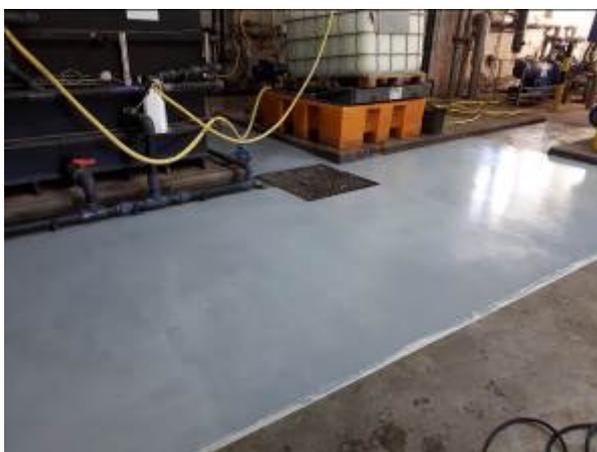
Mise en place de revêtement de sol antidérapant dans les zones identifiées comme glissantes.

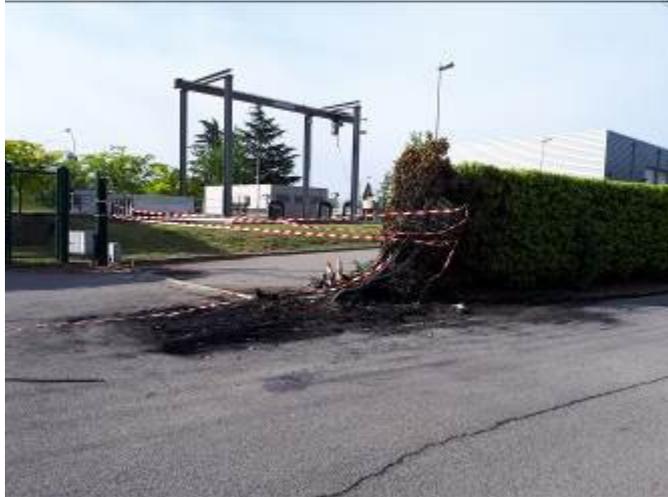
Remplacement des poteaux du portail d'entrée, reprise des clôtures de l'entrée station suite à une percussion par un chauffard du portail. Cet accident s'est traduit par un incendie du véhicule et de la haie de clôture.

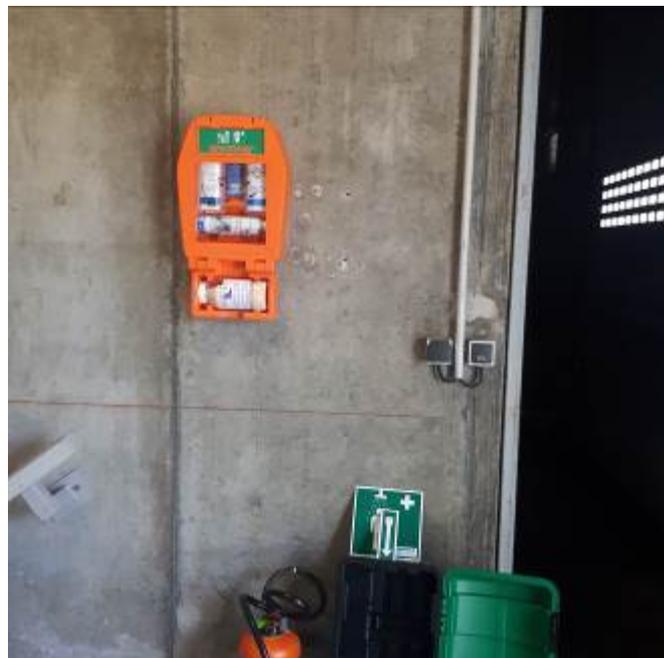
Installation de dyphotérine dans les ateliers, rince œil et douche

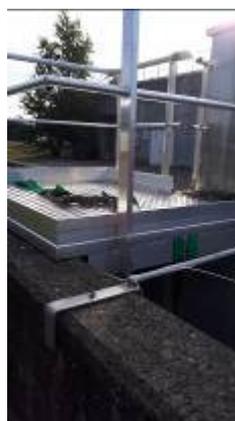
Mise en place d'une passerelle sur le canal de comptage sortie station afin de sécuriser la réalisation des prélèvements d'auto-surveillance et RSDE
